Réemploi des matériaux de construction
Etat des lieux en Suisse Romande et perspectives
Lionel Riquet, professeur HES associé, 20.02.2025

Etats des lieux sur les pratiques de réemploi en Suisse Romande
(2023-24)

Perspectives et potentiel du réemploi à Genève (2023 – 25)

STADE DES ARBÈRES, MEYRIN (GE)

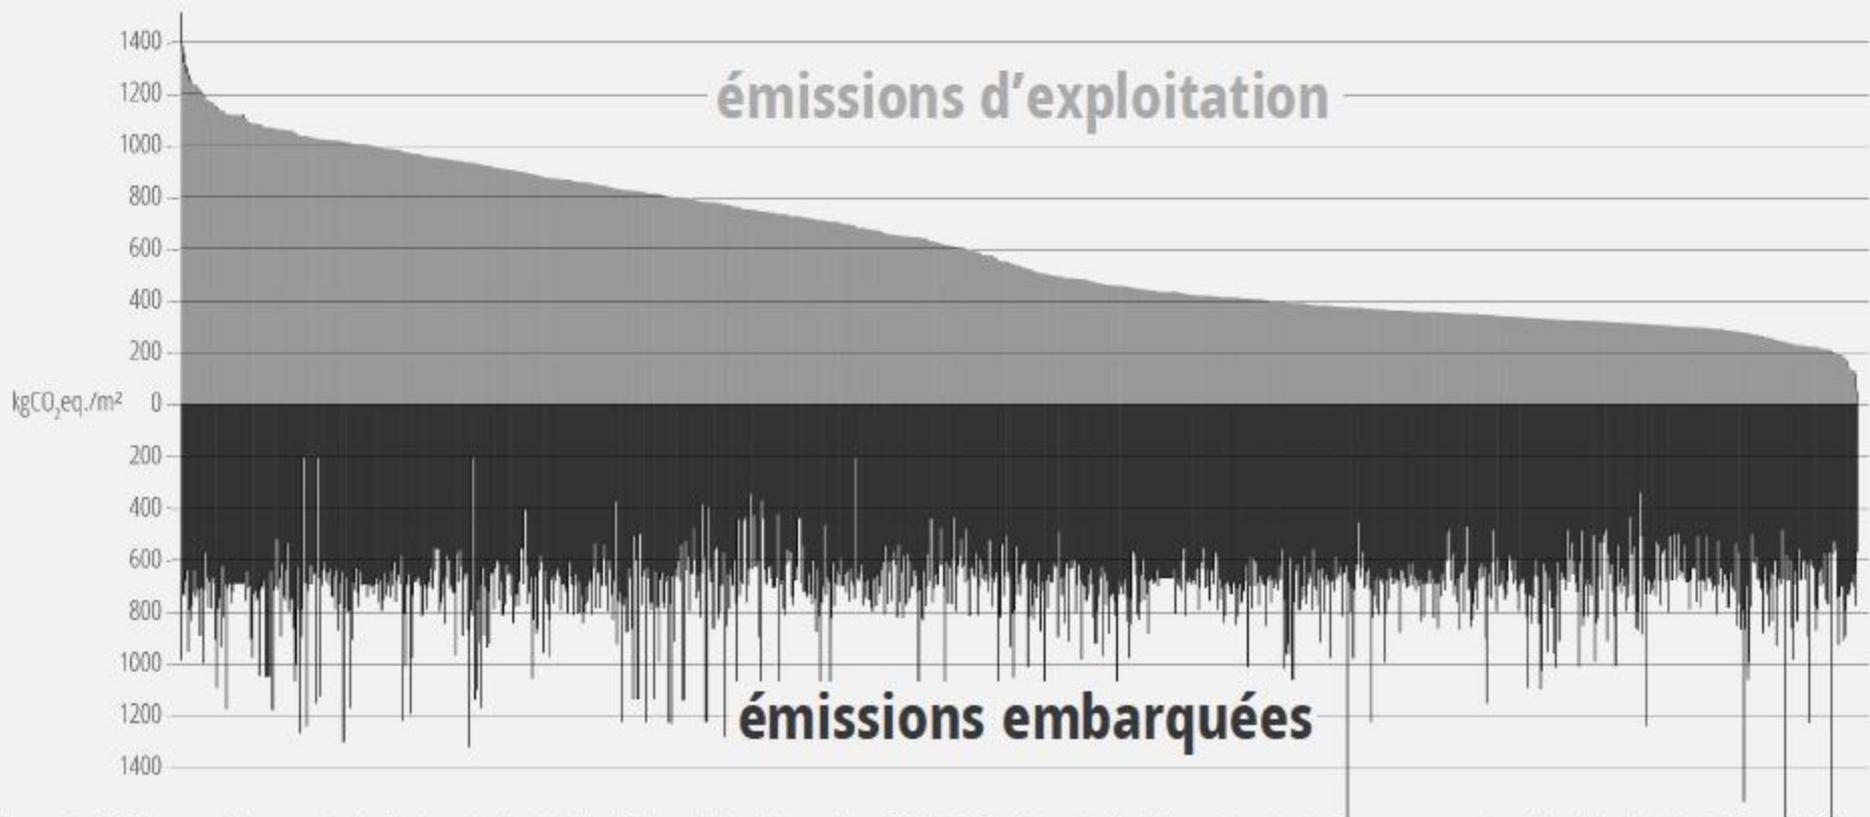
Chacune des 1229 lignes verticales est un résultat d'analyse de cycle de vie d'un bâtiment résidentiel construit entre 2017 et 2022 en France (uniformisé par surface de plancher nette, pour une hypothèse de durée de vie de bâtiment de 50 ans.

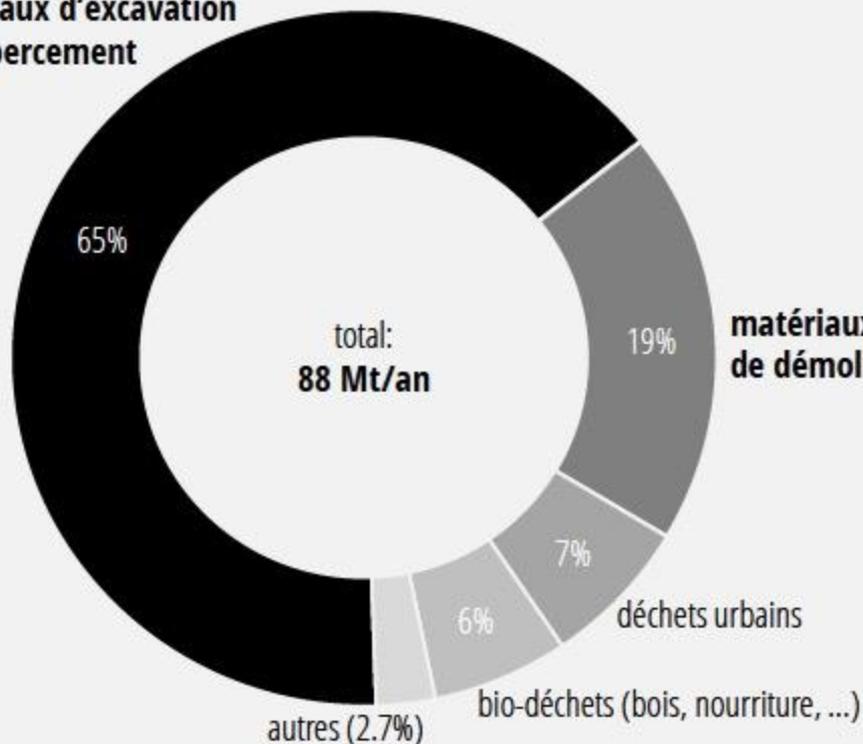
matériaux d'excavation
et de percement

matériaux
de démolition

- > 12 Mt/an sont recyclés
- > 5 Mt/an sont enfouis en décharge ou incinérés

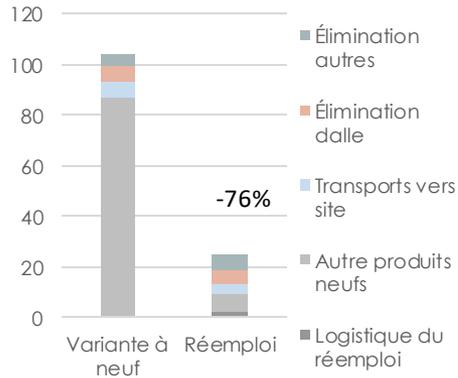
Stade des Arbères
Dallage en béton

Comparatifs émissions GES en kg/CO2-eq

Economie CO2 massive, dans tous les cas (-64% à -99%), par rapport à une variante « à neuf »

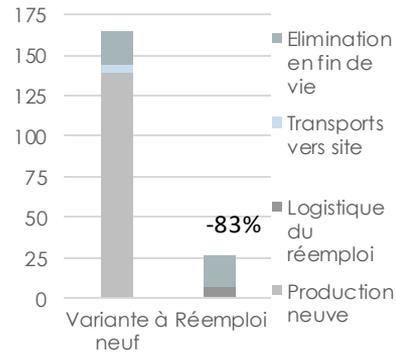
Centre formation FVE
Poutres BLC

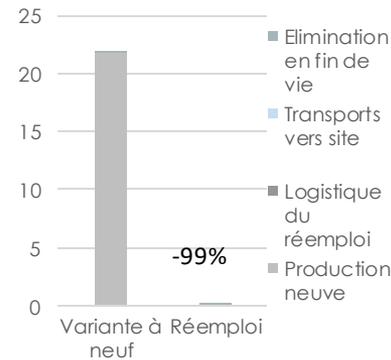
Centre formation FVE
Tôles acier
-99%

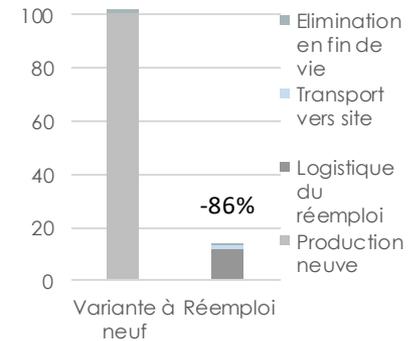
Habitat collectif
Appareils sanitaires
-86%
